# **LOS REVESTIMIENTOS CERAMICOS EN EL PABELLON DE CARLOS V DEL REAL ALCAZAR DE SEVILLA. TOMO II**

**ESCUELA TECNICA SUPERIOR DE ARQUITECTURA**

**Doctorando, José Castro Fuertes**

**Fichas de daños**

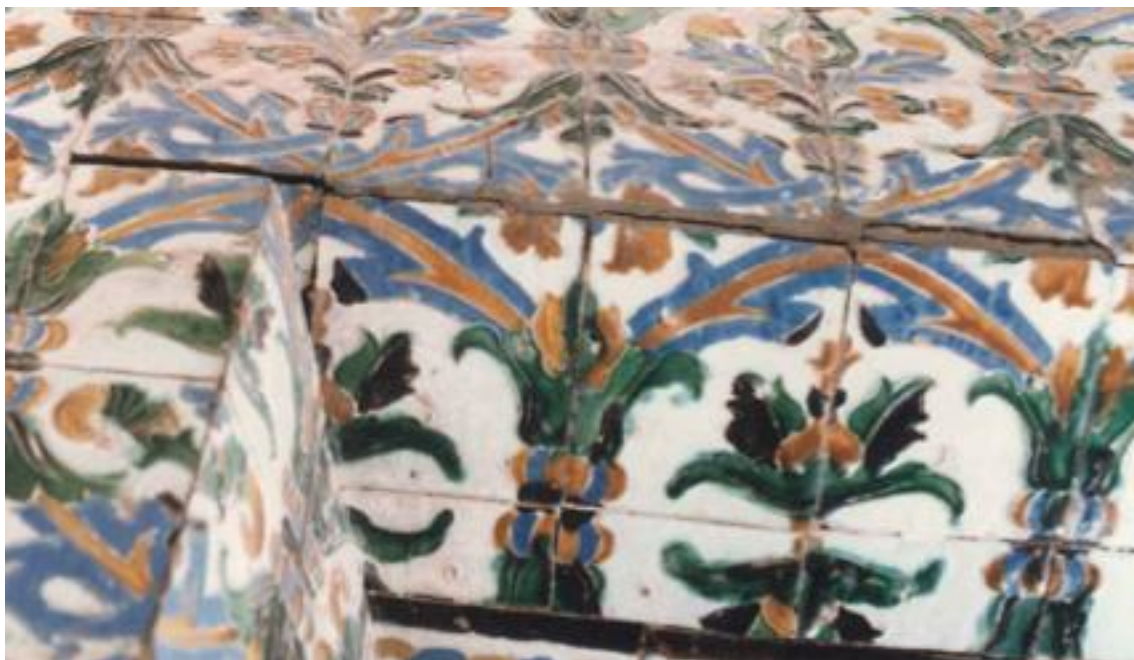
<b>DAÑO</b>	Desprendimiento de piezas. Repasos con mortero de cemento.
<b>POSICION</b>	Recercado interior este
<b>TIPO DE AZULEJO</b>	T30
<b>GRADO DE INTERVENCION</b>	G2

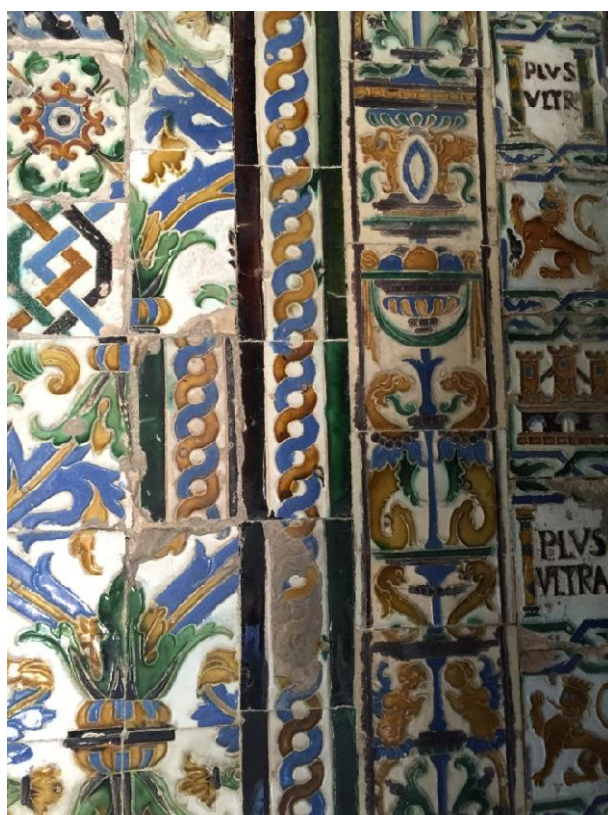
<b>DAÑO</b>	Sustitución de piezas con mortero de cemento
<b>POSICION</b>	Paño interior oeste
<b>TIPO DE AZULEJO</b>	Varios
<b>GRADO DE INTERVENCION</b>	G1

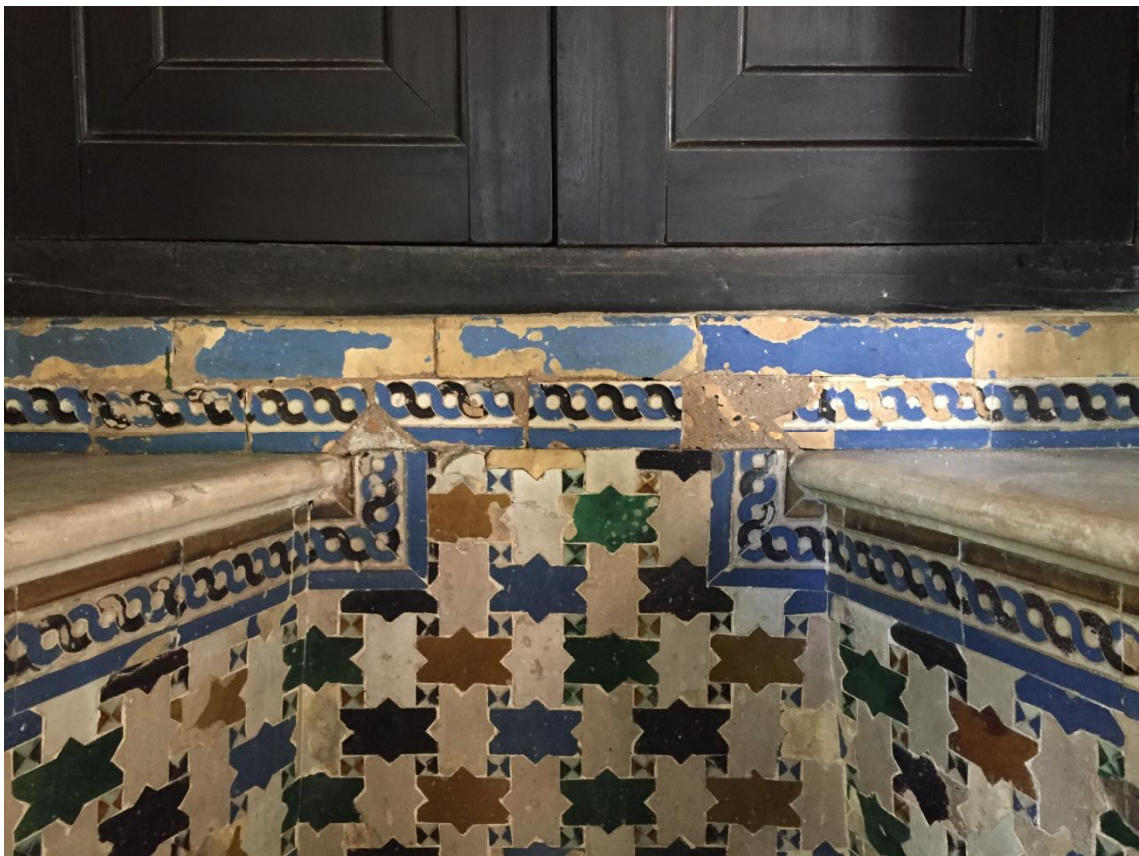
<b>DAÑO</b>	Humedades, pérdida de vidriado y sustitución con mortero de cemento
<b>POSICION</b>	Paño interior este
<b>TIPO DE AZULEJO</b>	Varios
<b>GRADO DE INTERVENCION</b>	G1

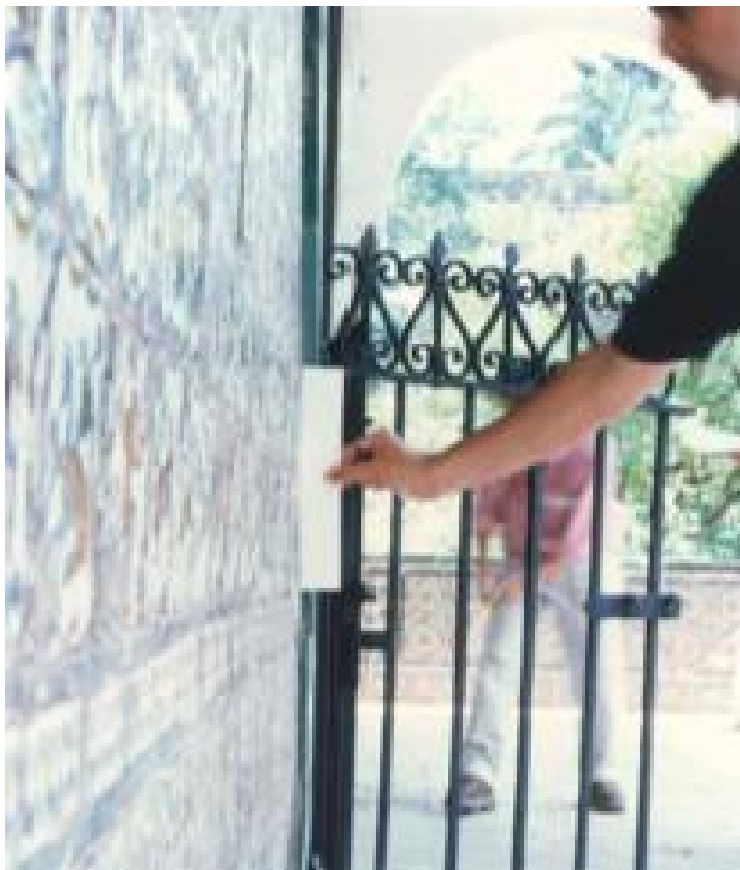
<b>DAÑO</b>	Abombamiento del paño y del recercado de la puerta
<b>POSICION</b>	Exterior sur
<b>TIPO DE AZULEJO</b>	Varios
<b>GRADO DE INTERVENCION</b>	G1

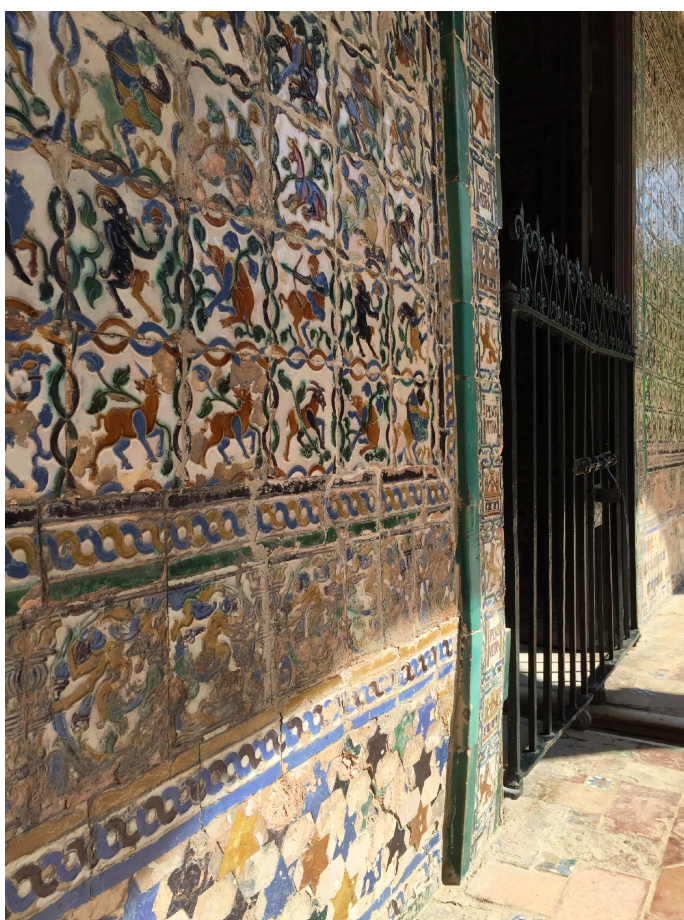
DAÑO	Abombamiento en paño y en recercado puerta
POSICION	Paño exterior sur
TIPO DE AZULEJO	Varios
GRADO DE INTERVENCION	G1

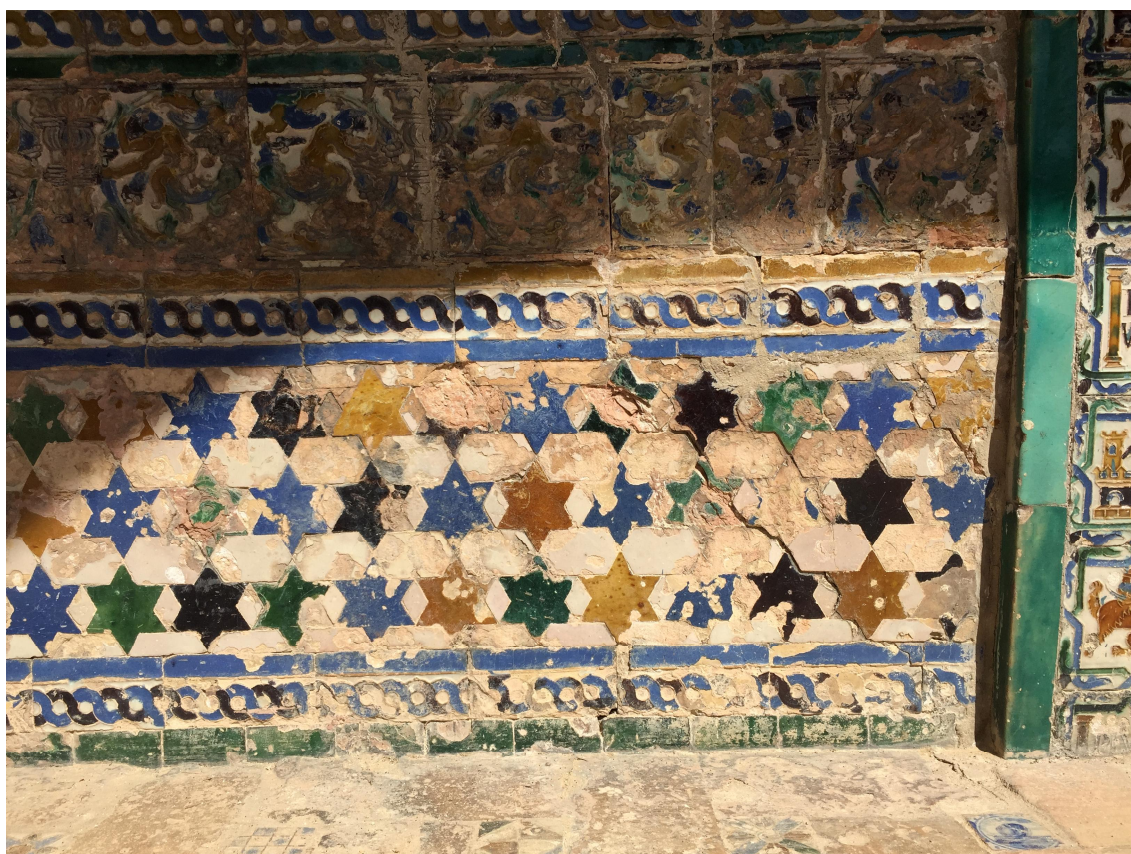
<b>DAÑO</b>	Grieta. Humedades, pérdidas de esmalte y de bizcocho
<b>POSICION</b>	Paño exterior sur
<b>TIPO DE AZULEJO</b>	Varios
<b>GRADO DE INTERVENCION</b>	G1

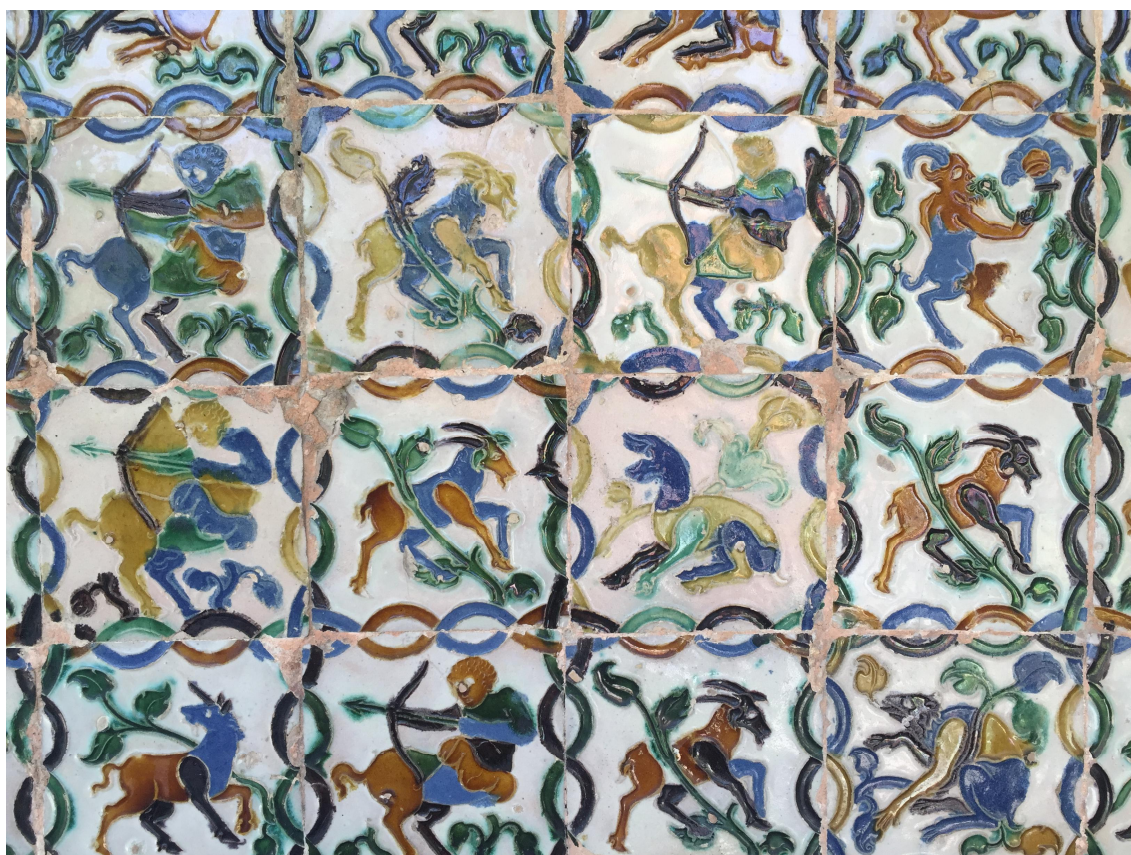
<b>DAÑO</b>	Perdidas de esmalte y de bizcocho. Repasos con mortero de cemento
<b>POSICION</b>	Paño exterior sur
<b>TIPO DE AZULEJO</b>	Varios
<b>GRADO DE INTERVENCION</b>	G1

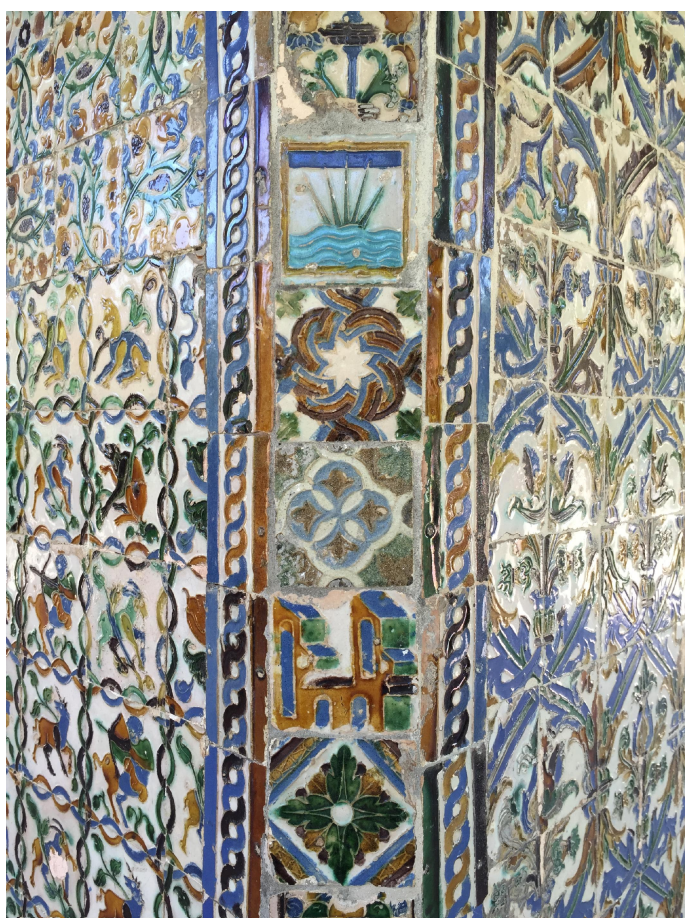
<b>DAÑO</b>	Reposición de piezas con mortero de cemento
<b>POSICION</b>	Chaflán exterior suroeste
<b>TIPO DE AZULEJO</b>	Varios
<b>GRADO DE INTERVENCION</b>	G1

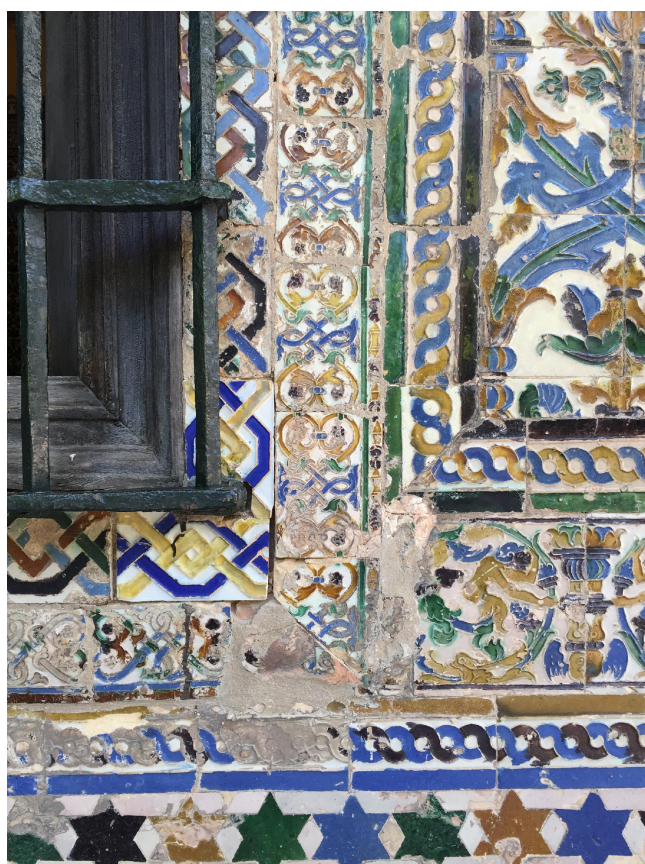
DAÑO	Sustitución de piezas recibidas con mortero de cemento
POSICION	Esquina ventana exterior oeste
TIPO DE AZULEJO	Varios
GRADO DE INTERVENCION	G1

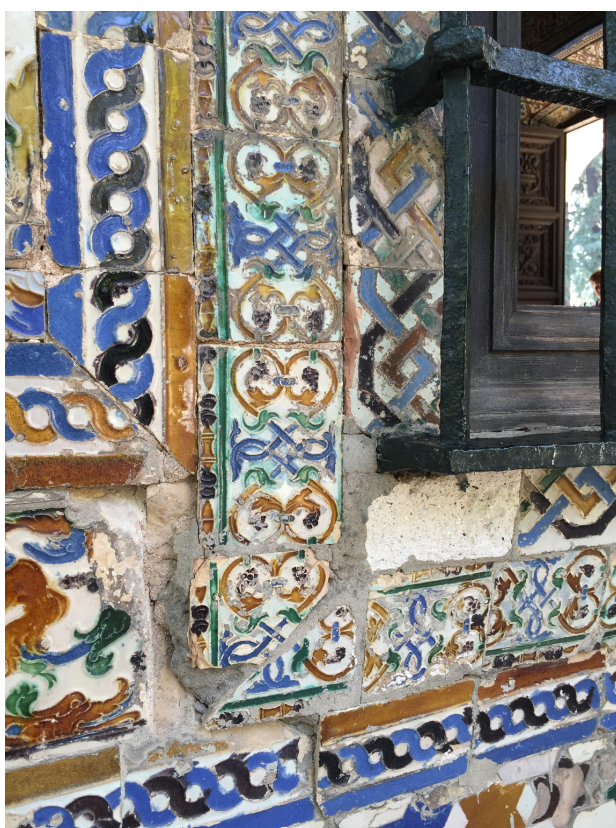
<b>DAÑO</b>	Recolocación de trozos de piezas y rellenos de mortero
<b>POSICION</b>	Esquina ventana exterior oeste
<b>TIPO DE AZULEJO</b>	Varios
<b>GRADO DE INTERVENCION</b>	G1

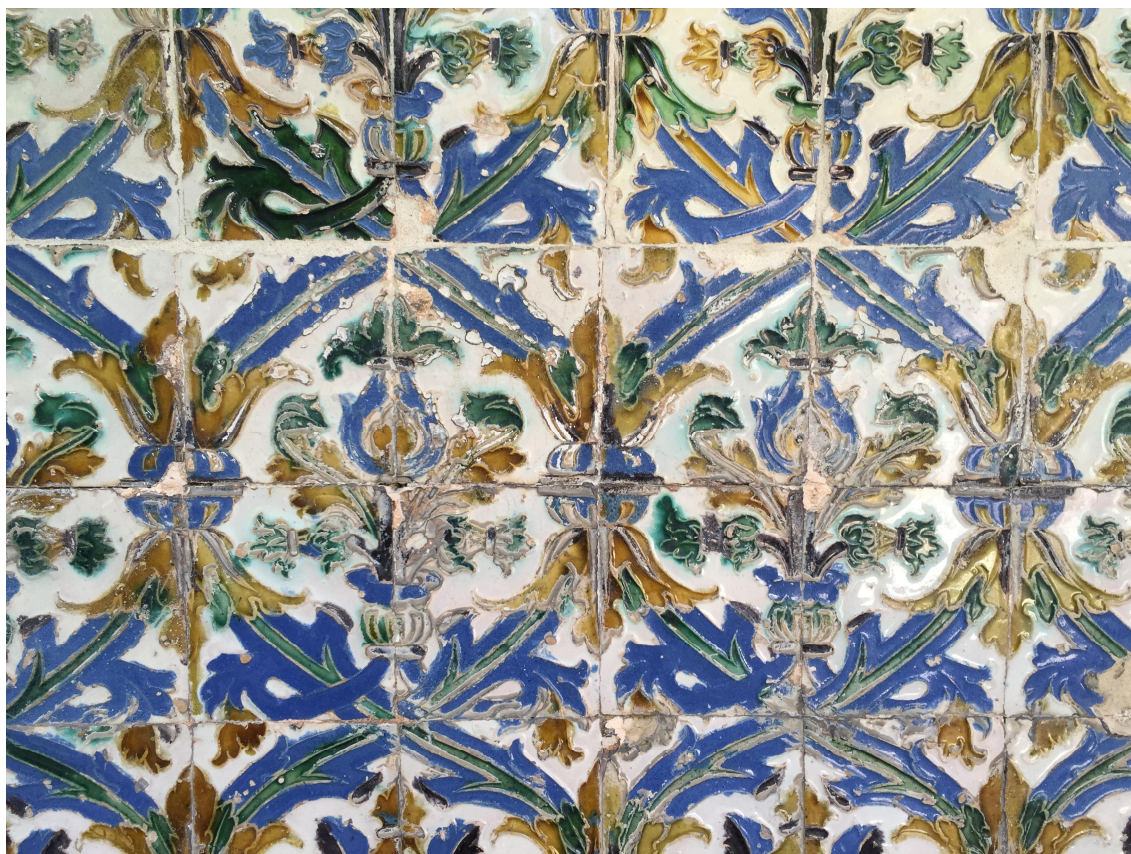
<b>DAÑO</b>	Perdidas de esmalte y de bizcocho
<b>POSICION</b>	Paño exterior oeste
<b>TIPO DE AZULEJO</b>	T30 / T32
<b>GRADO DE INTERVENCION</b>	G1

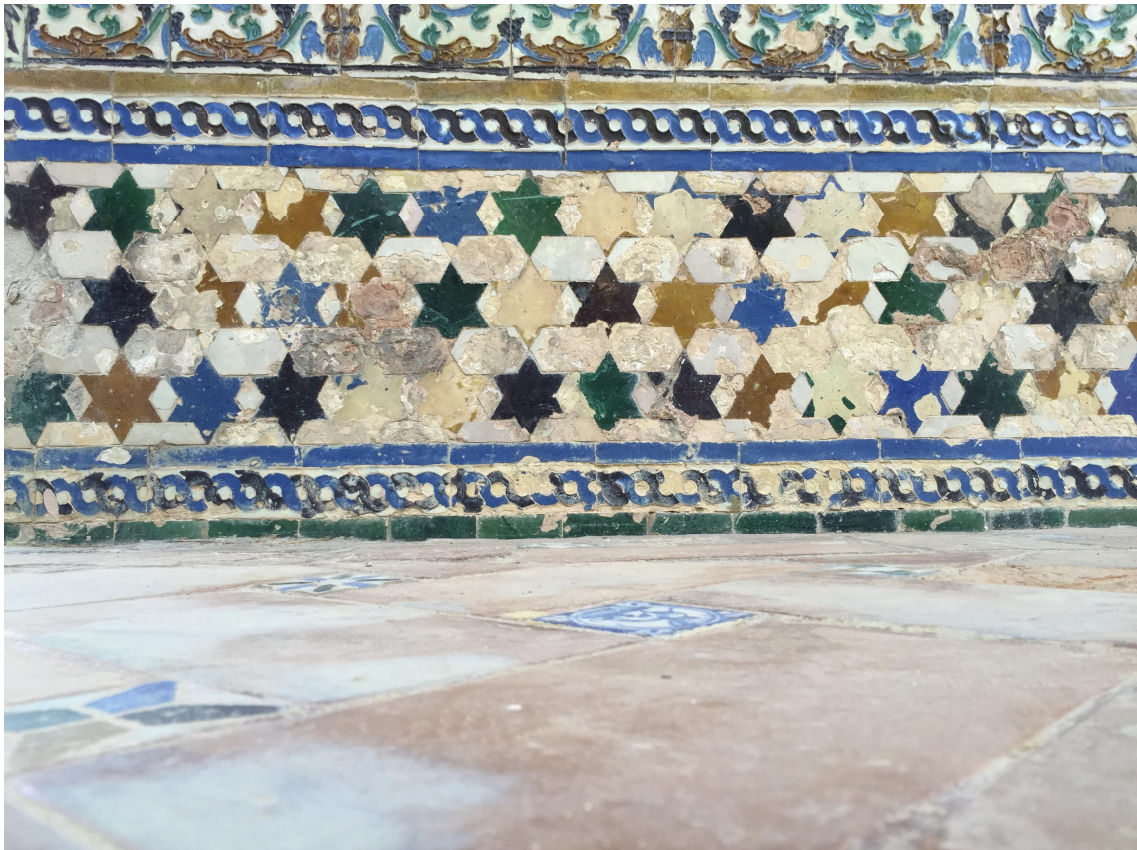
<b>DAÑO</b>	Humedades. Perdidas de esmalte y de bizcocho
<b>POSICION</b>	Paño exterior oeste
<b>TIPO DE AZULEJO</b>	Varios
<b>GRADO DE INTERVENCION</b>	G1

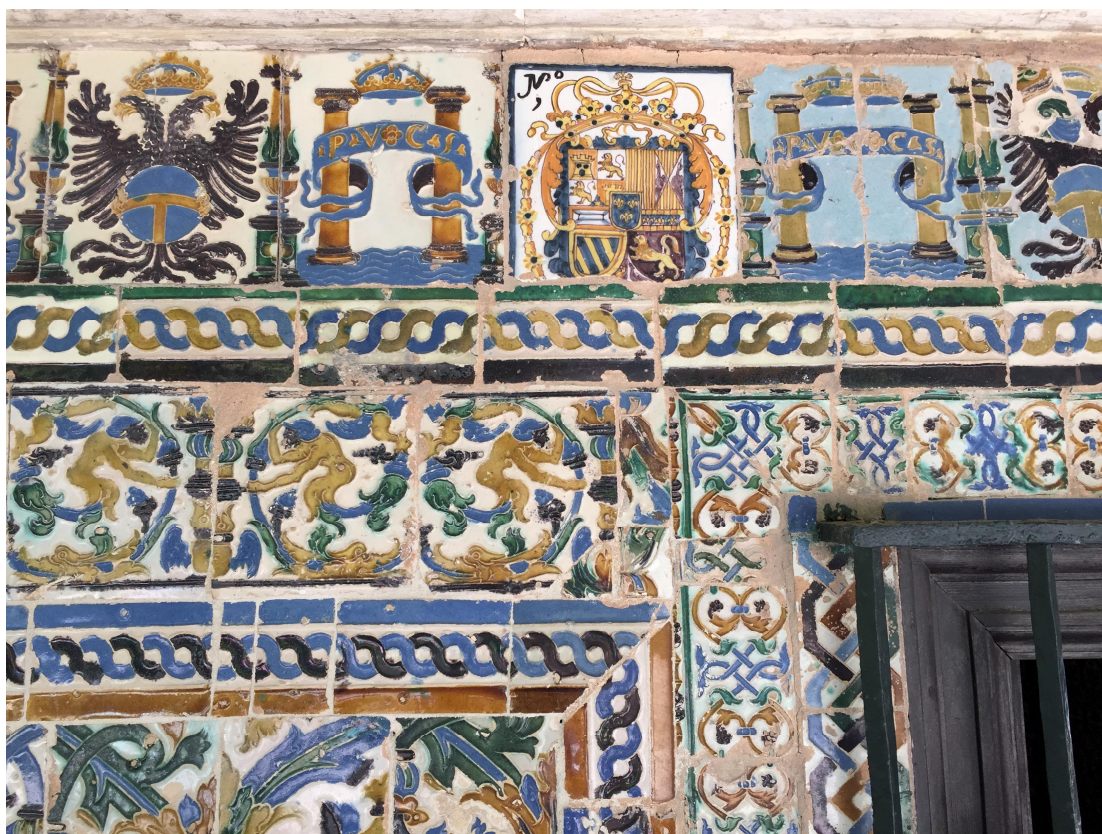
<b>DAÑO</b>	Reposición con azulejo de otro motivo y otra técnica. Perdidas de esmalte y de bizcocho
<b>POSICION</b>	Paño exterior oeste
<b>TIPO DE AZULEJO</b>	Varios
<b>GRADO DE INTERVENCION</b>	G1

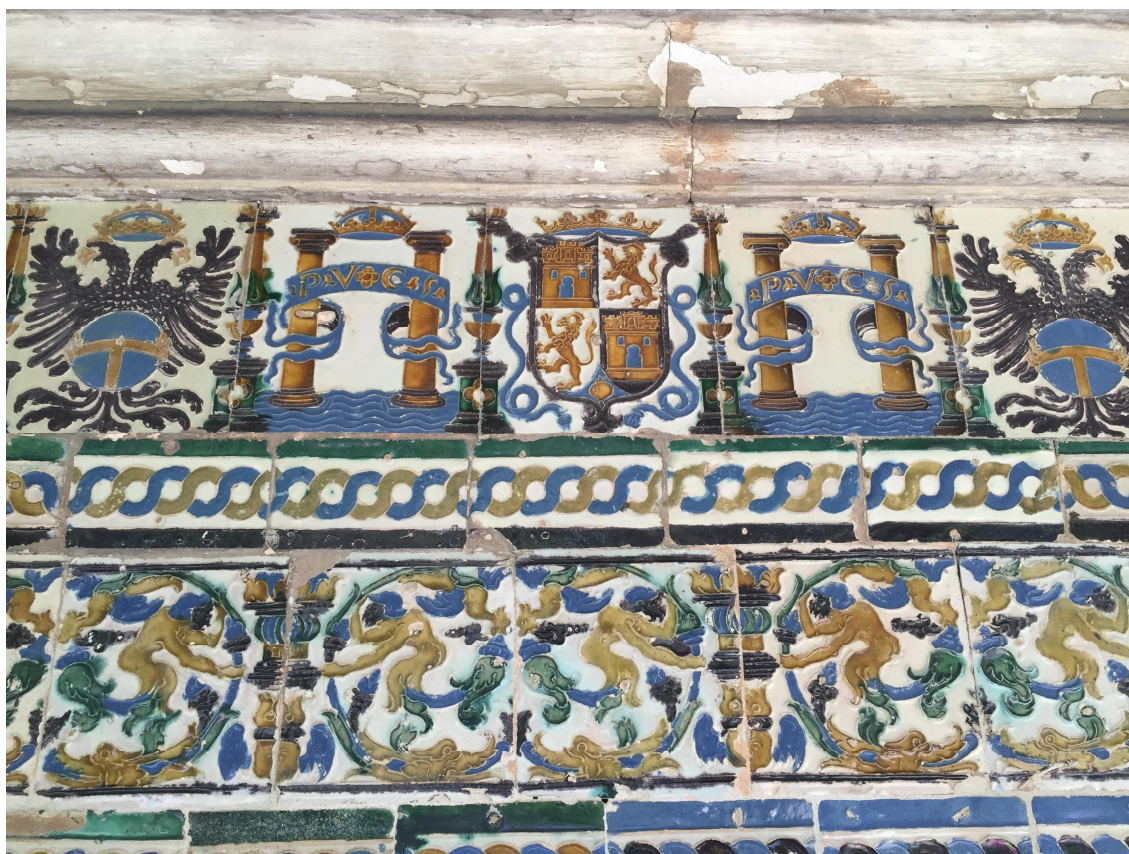
<b>DAÑO</b>	Perdidas de esmalte y de bizcocho. Repasos con mortero de cemento
<b>POSICION</b>	Paño exterior oeste
<b>TIPO DE AZULEJO</b>	Varios
<b>GRADO DE INTERVENCION</b>	G1

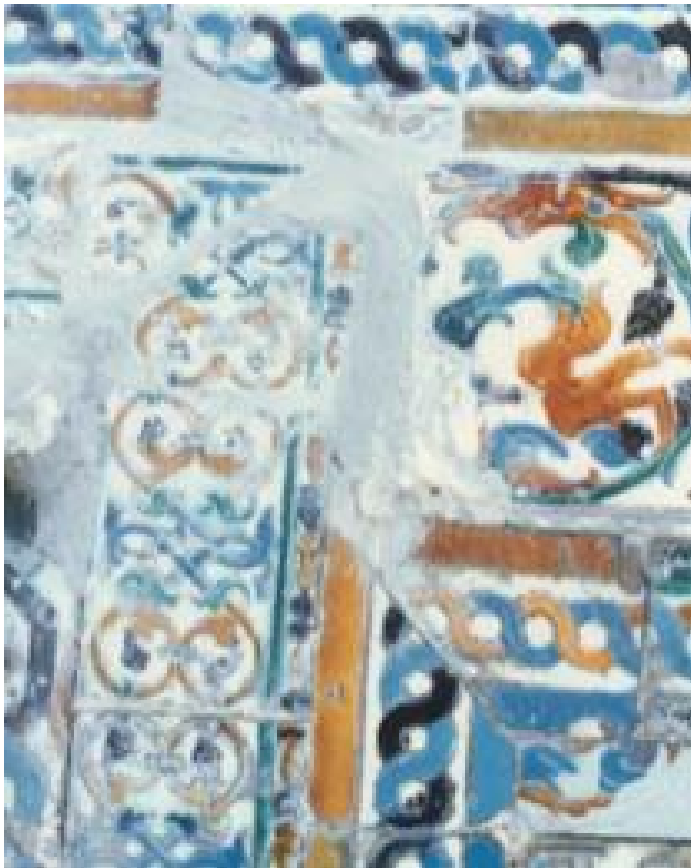
<b>DAÑO</b>	Grieta, abombamiento y relleno con mortero de cemento
<b>POSICION</b>	Exterior oeste
<b>TIPO DE AZULEJO</b>	Varios
<b>GRADO DE INTERVENCION</b>	G1

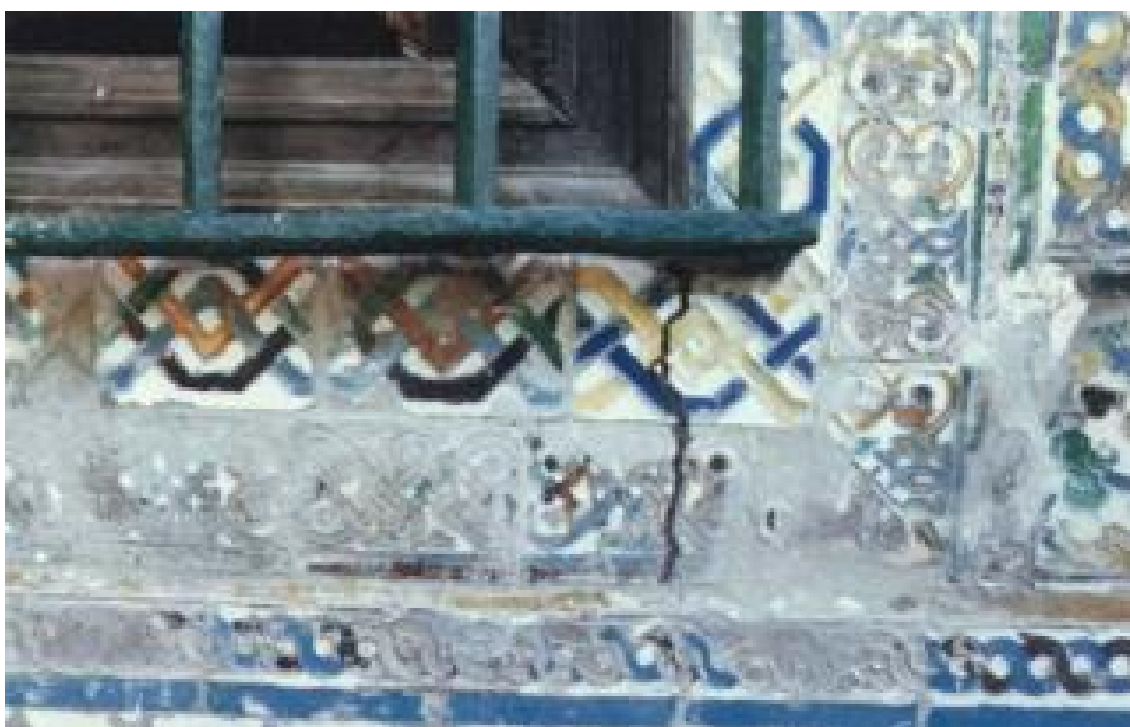
<b>DAÑO</b>	Mancha de pintura, sustitución de piezas. Repasos con mortero de cemento
<b>POSICION</b>	Esquina ventana exterior oeste
<b>TIPO DE AZULEJO</b>	Varios
<b>GRADO DE INTERVENCION</b>	G1

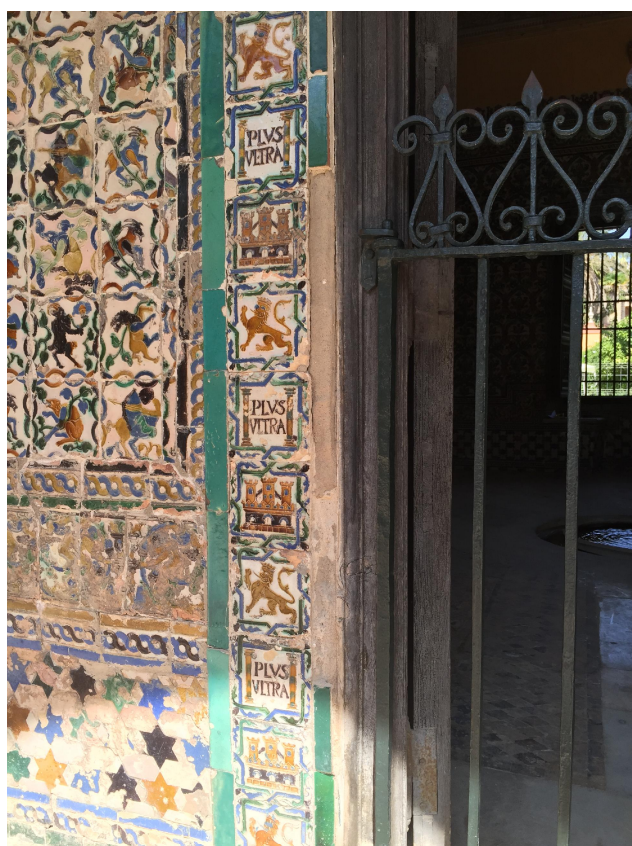
DAÑO	Humedades, perdidas de piezas, de esmalte y de bizcocho. Repasos con mortero de cemento
POSICION	Puerta exterior norte
TIPO DE AZULEJO	Varios
GRADO DE INTERVENCION	G1

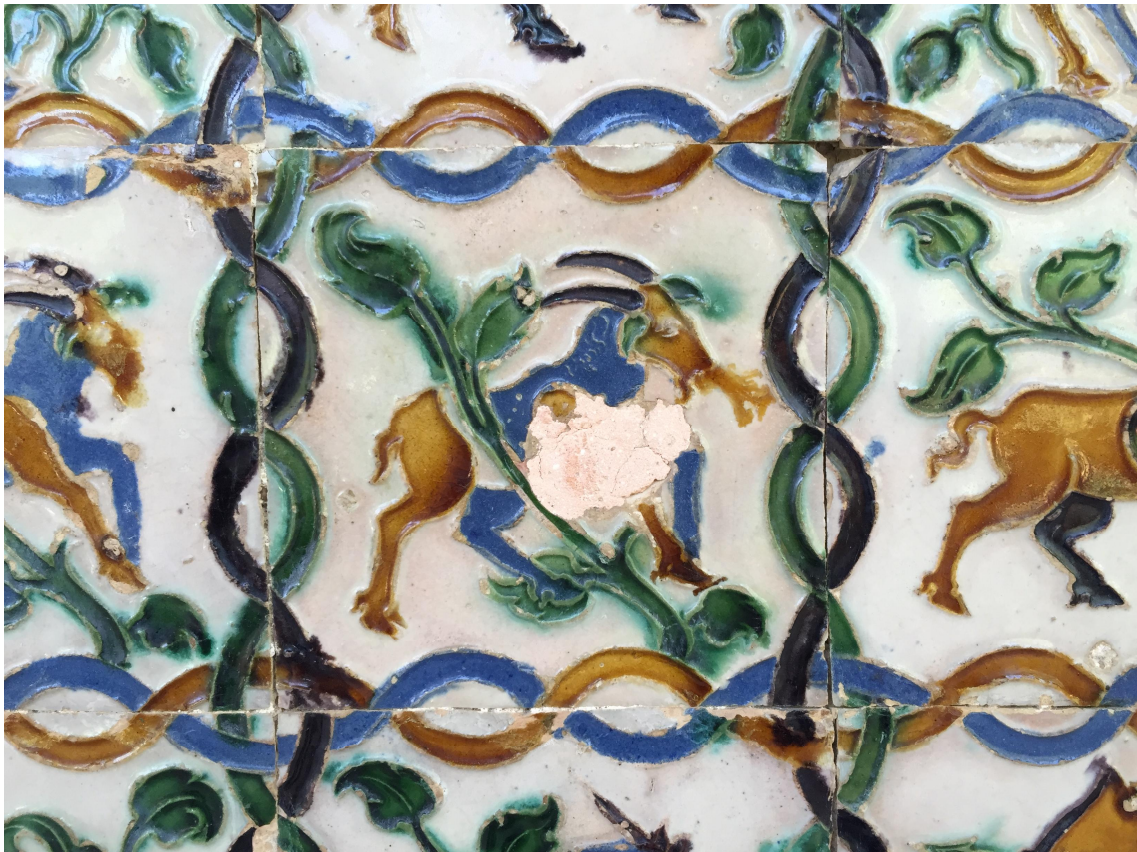
<b>DAÑO</b>	Perdidas de esmalte y de bizcocho
<b>POSICION</b>	Paño exterior norte
<b>TIPO DE AZULEJO</b>	T3
<b>GRADO DE INTERVENCION</b>	G1

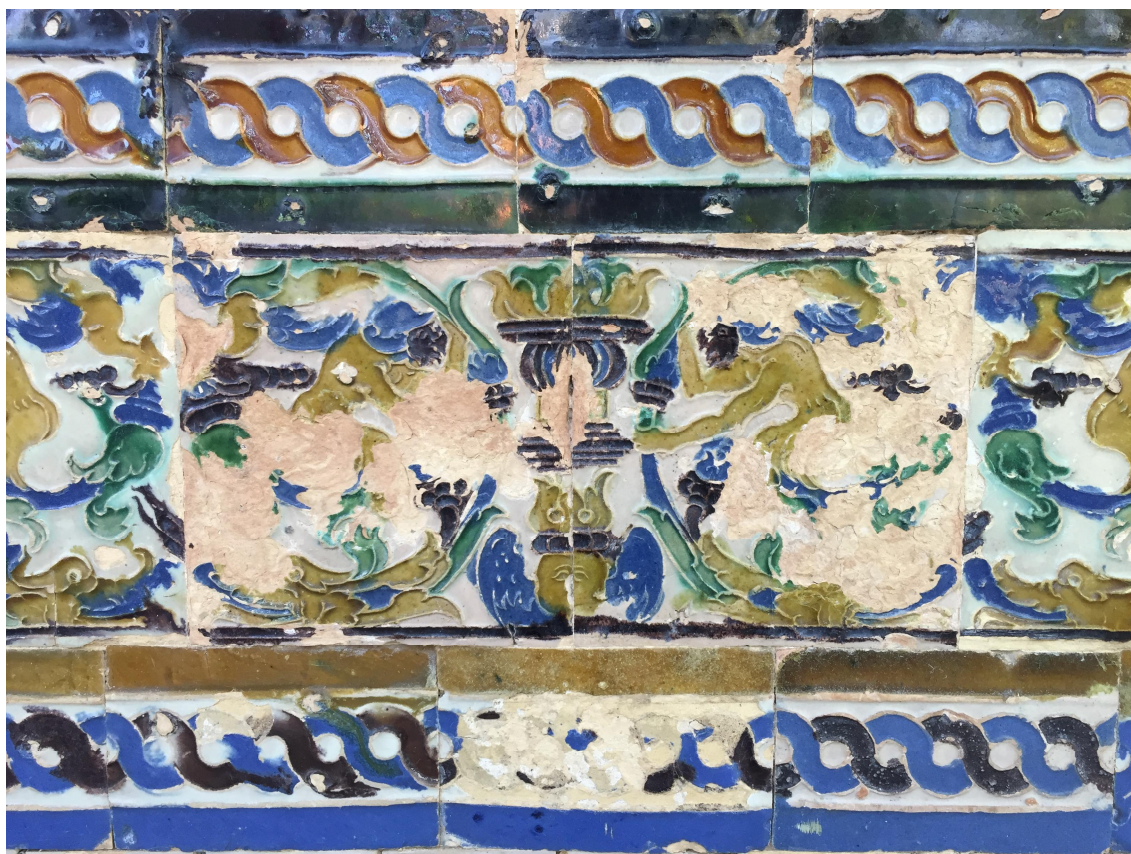
<b>DAÑO</b>	Perdidas de esmalte
<b>POSICION</b>	Paño exterior oeste
<b>TIPO DE AZULEJO</b>	T12
<b>GRADO DE INTERVENCION</b>	G1

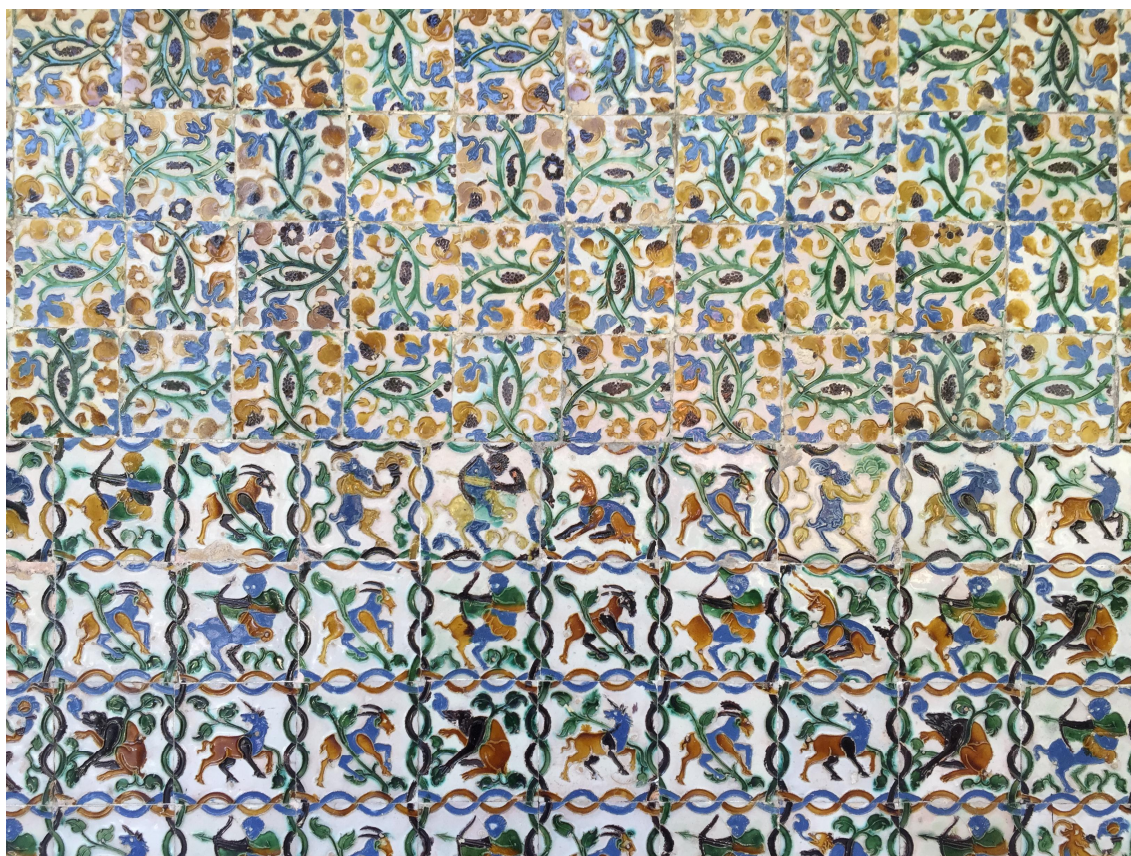
<b>DAÑO</b>	Perdidas de esmalte y de bizcocho
<b>POSICION</b>	Paño exterior oeste
<b>TIPO DE AZULEJO</b>	Varios
<b>GRADO DE INTERVENCION</b>	G1

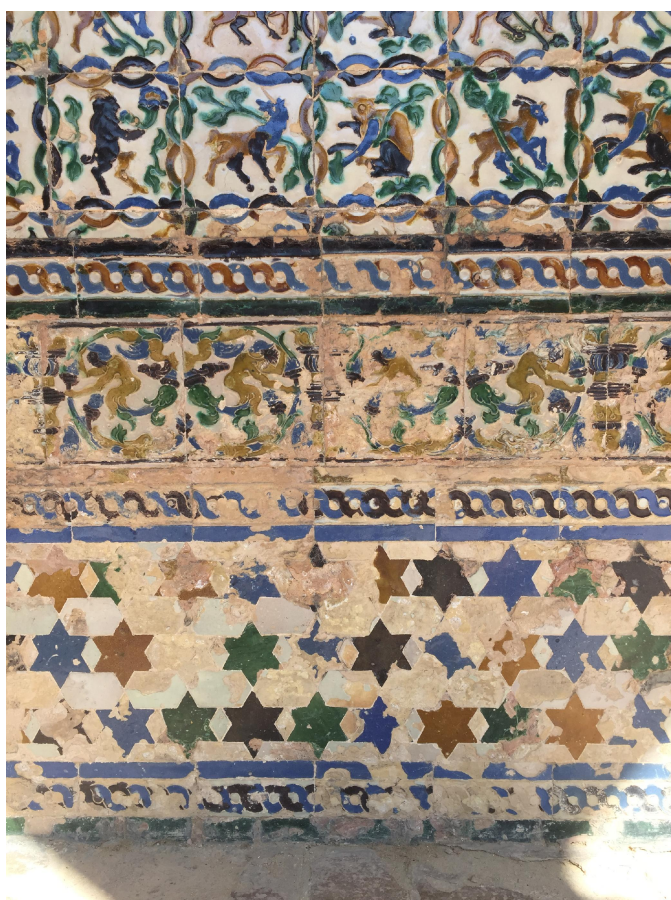
DAÑO	Humedades, pérdidas de esmalte y de bizcocho.
POSICION	Paño exterior norte
TIPO DE AZULEJO	Varios
GRADO DE INTERVENCION	G1

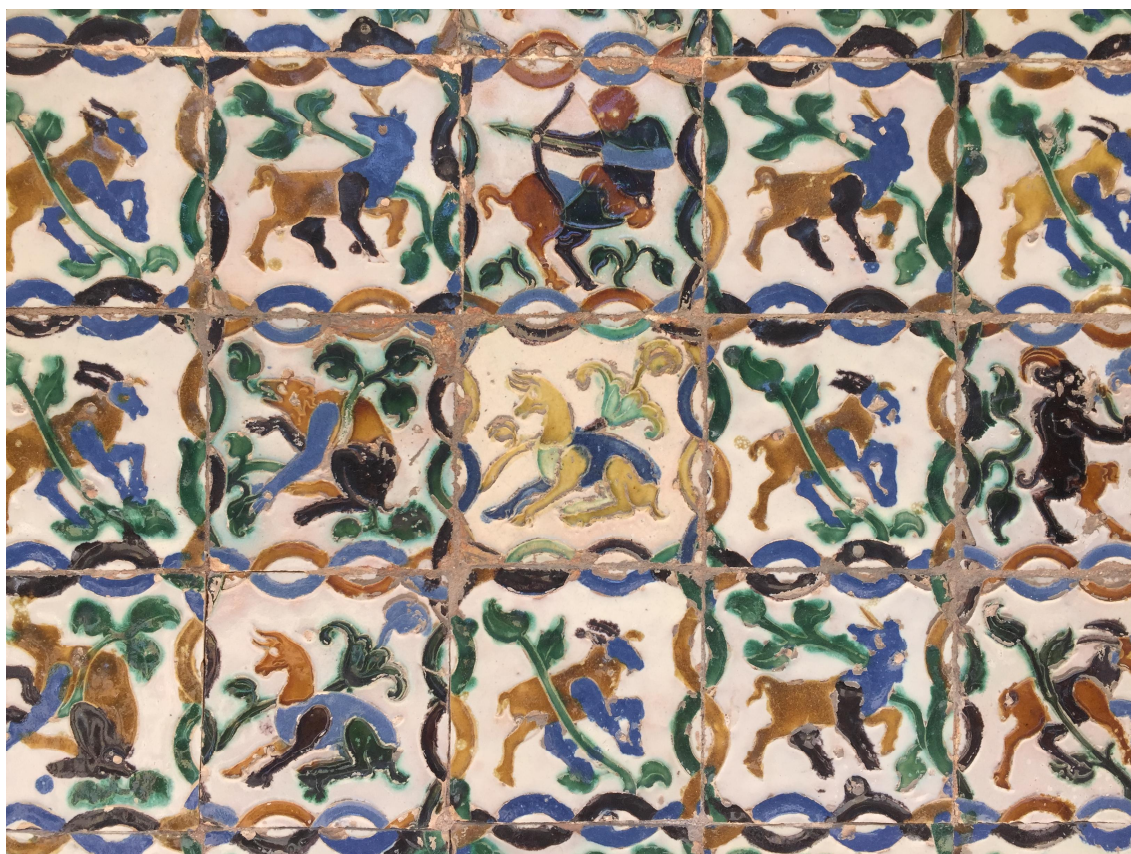
<b>DAÑO</b>	Perdidas de esmalte. Repasos con mortero de cemento
<b>POSICION</b>	Paño exterior norte
<b>TIPO DE AZULEJO</b>	Varios
<b>GRADO DE INTERVENCION</b>	G1

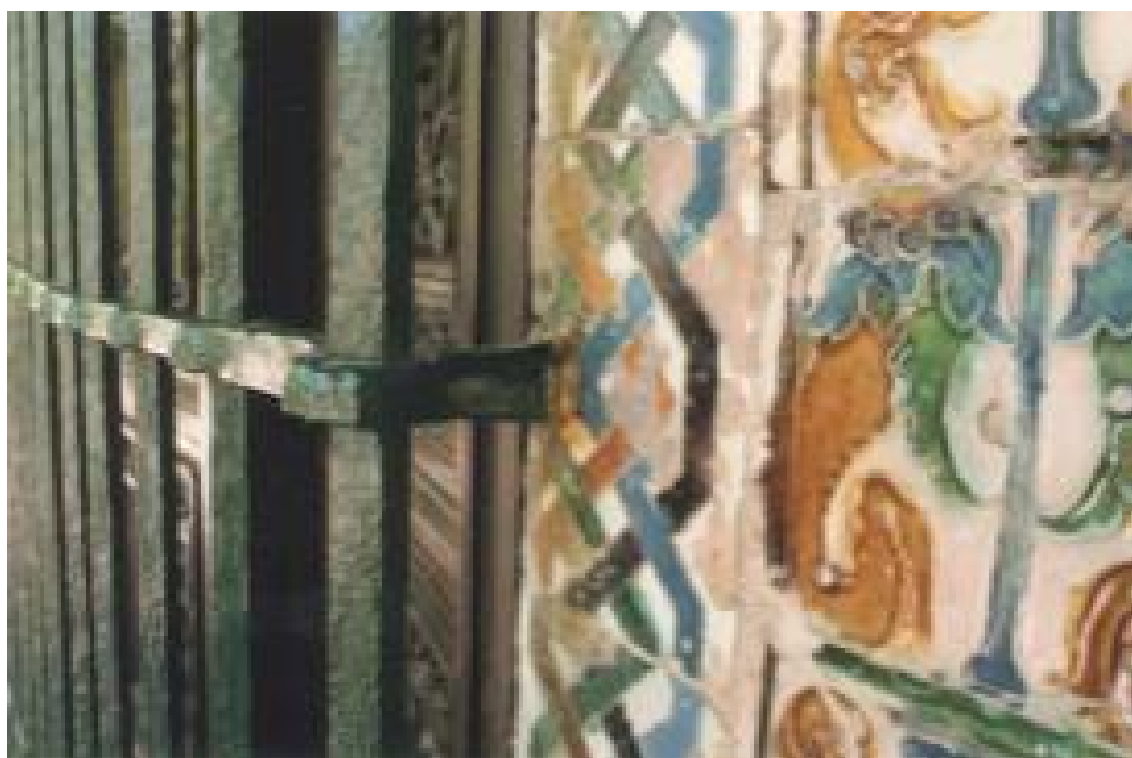
<b>DAÑO</b>	Grietas, abombamientos y pérdida de esmalte
<b>POSICION</b>	Ventana exterior norte
<b>TIPO DE AZULEJO</b>	Varios
<b>GRADO DE INTERVENCION</b>	G1

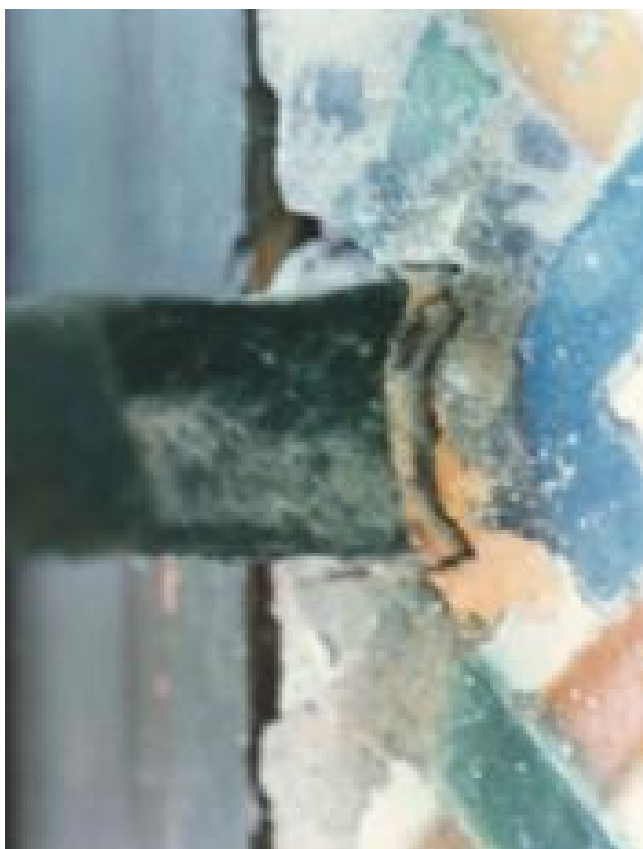
<b>DAÑO</b>	Rotura de azulejo por barra de la reja. Presencia de oxido
<b>POSICION</b>	Ventana exterior norte
<b>TIPO DE AZULEJO</b>	Varios
<b>GRADO DE INTERVENCION</b>	G1

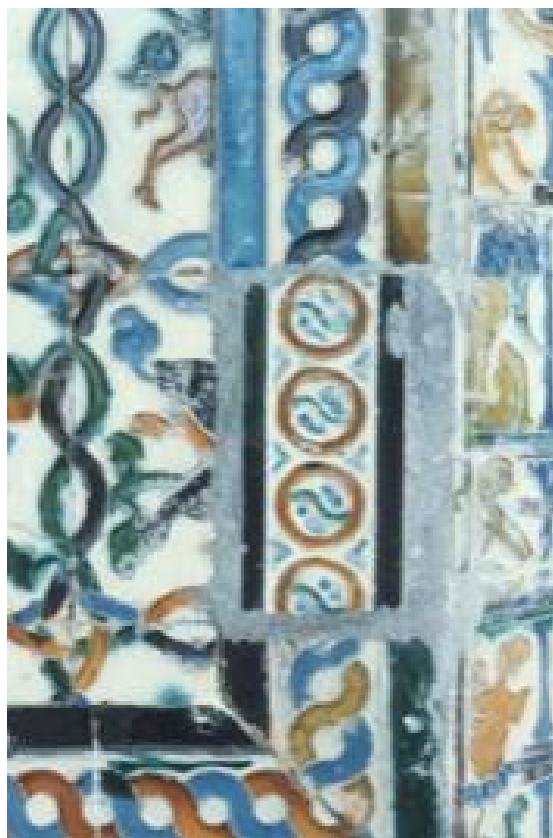
<b>DAÑO</b>	Alteración de piezas y fijación con mortero de cemento
<b>POSICION</b>	Paño exterior norte
<b>TIPO DE AZULEJO</b>	Varios
<b>GRADO DE INTERVENCION</b>	G1

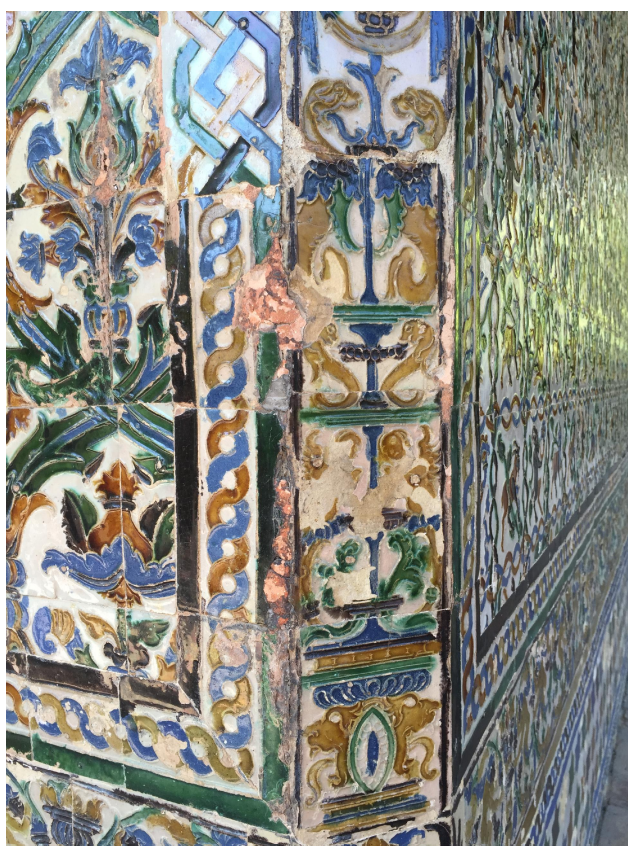
DAÑO	Humedades, craquelé, sustitución de piezas. Perdidas de esmalte y de bizcocho. Repasos con mortero de cemento.
POSICION	Chaflán noreste
TIPO DE AZULEJO	Varios
GRADO DE INTERVENCION	G1

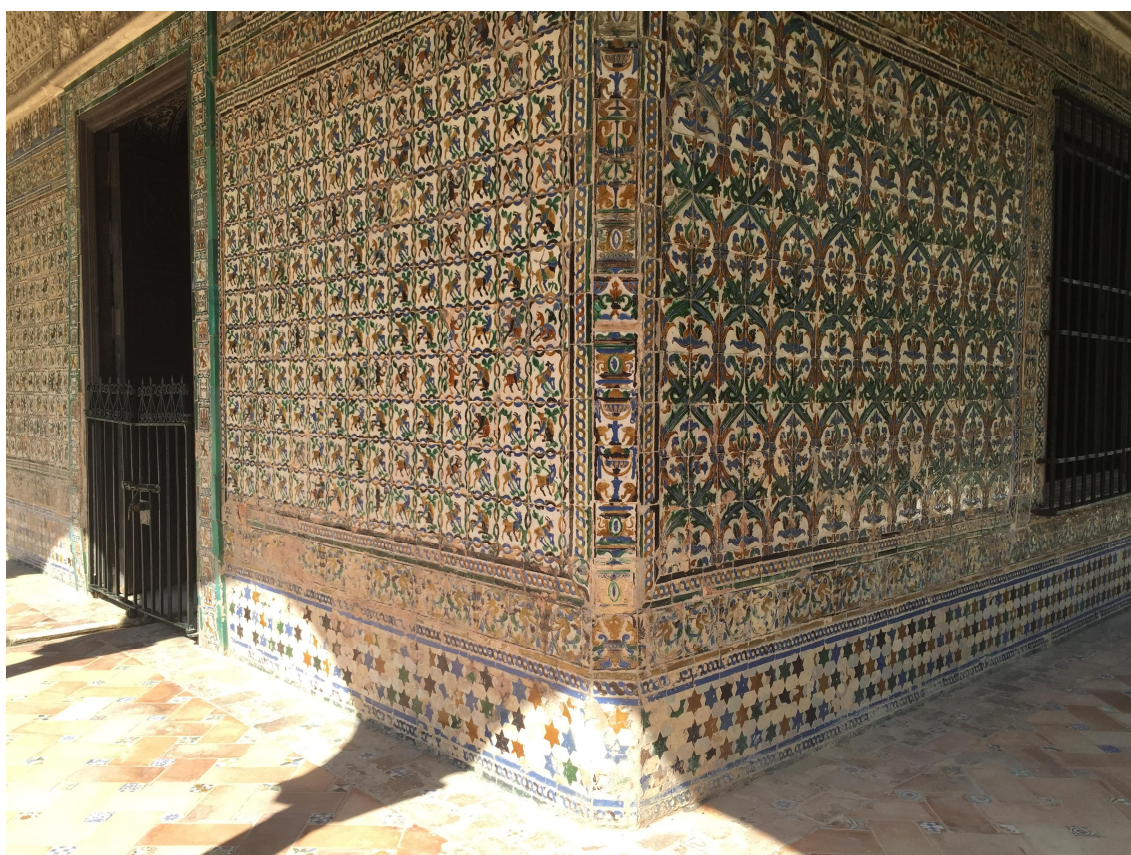
DAÑO	Humedades, pérdidas de esmalte y de bizcocho. Repasos con mortero de cemento. Sustitución de piezas
POSICION	Chaflán noreste
TIPO DE AZULEJO	Varios
GRADO DE INTERVENCION	G1

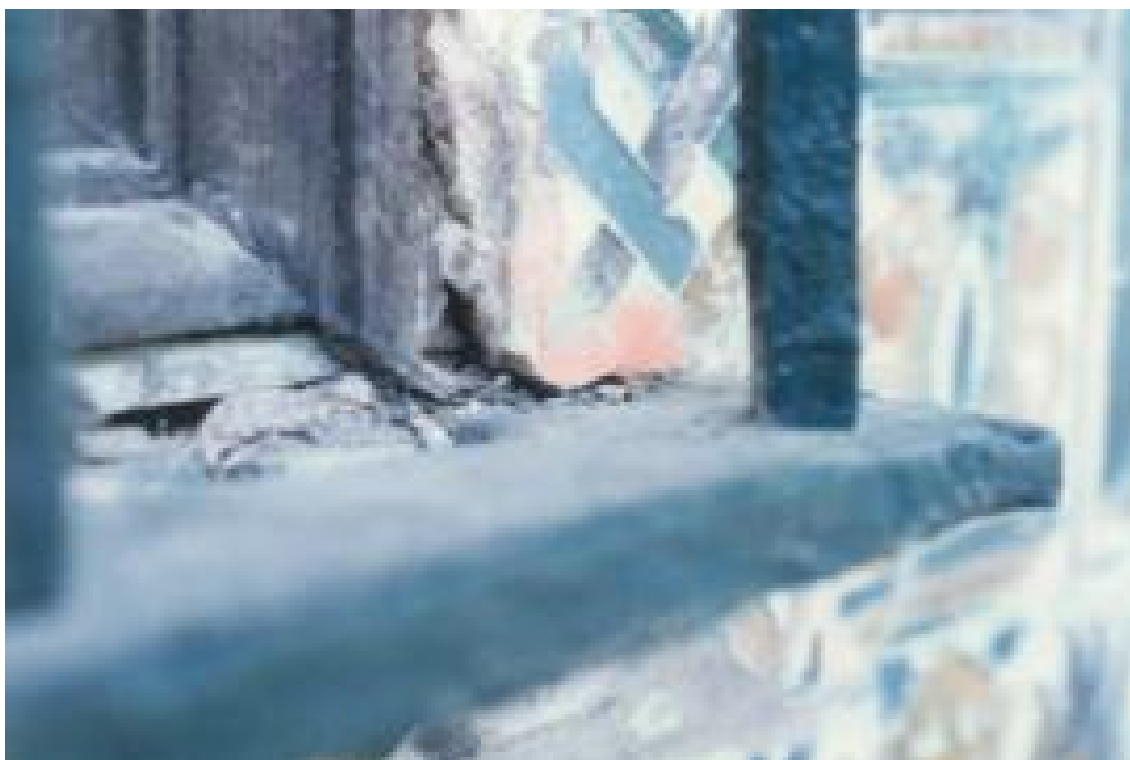
<b>DAÑO</b>	Desprendimiento de azulejos por colocación garra de reja
<b>POSICION</b>	Ventana exterior este
<b>TIPO DE AZULEJO</b>	Varios
<b>GRADO DE INTERVENCION</b>	G1
